Statická správa

Účel správy: **Stanovenie príčin porúch v konštrukcii objektu matrskej školy
vo Vajnoroch**

Objednávateľ: **M.č. Bratislava - Vajnory, Roľnícka 109, 831 07 Bratislava**

V Bratislave, december 2016

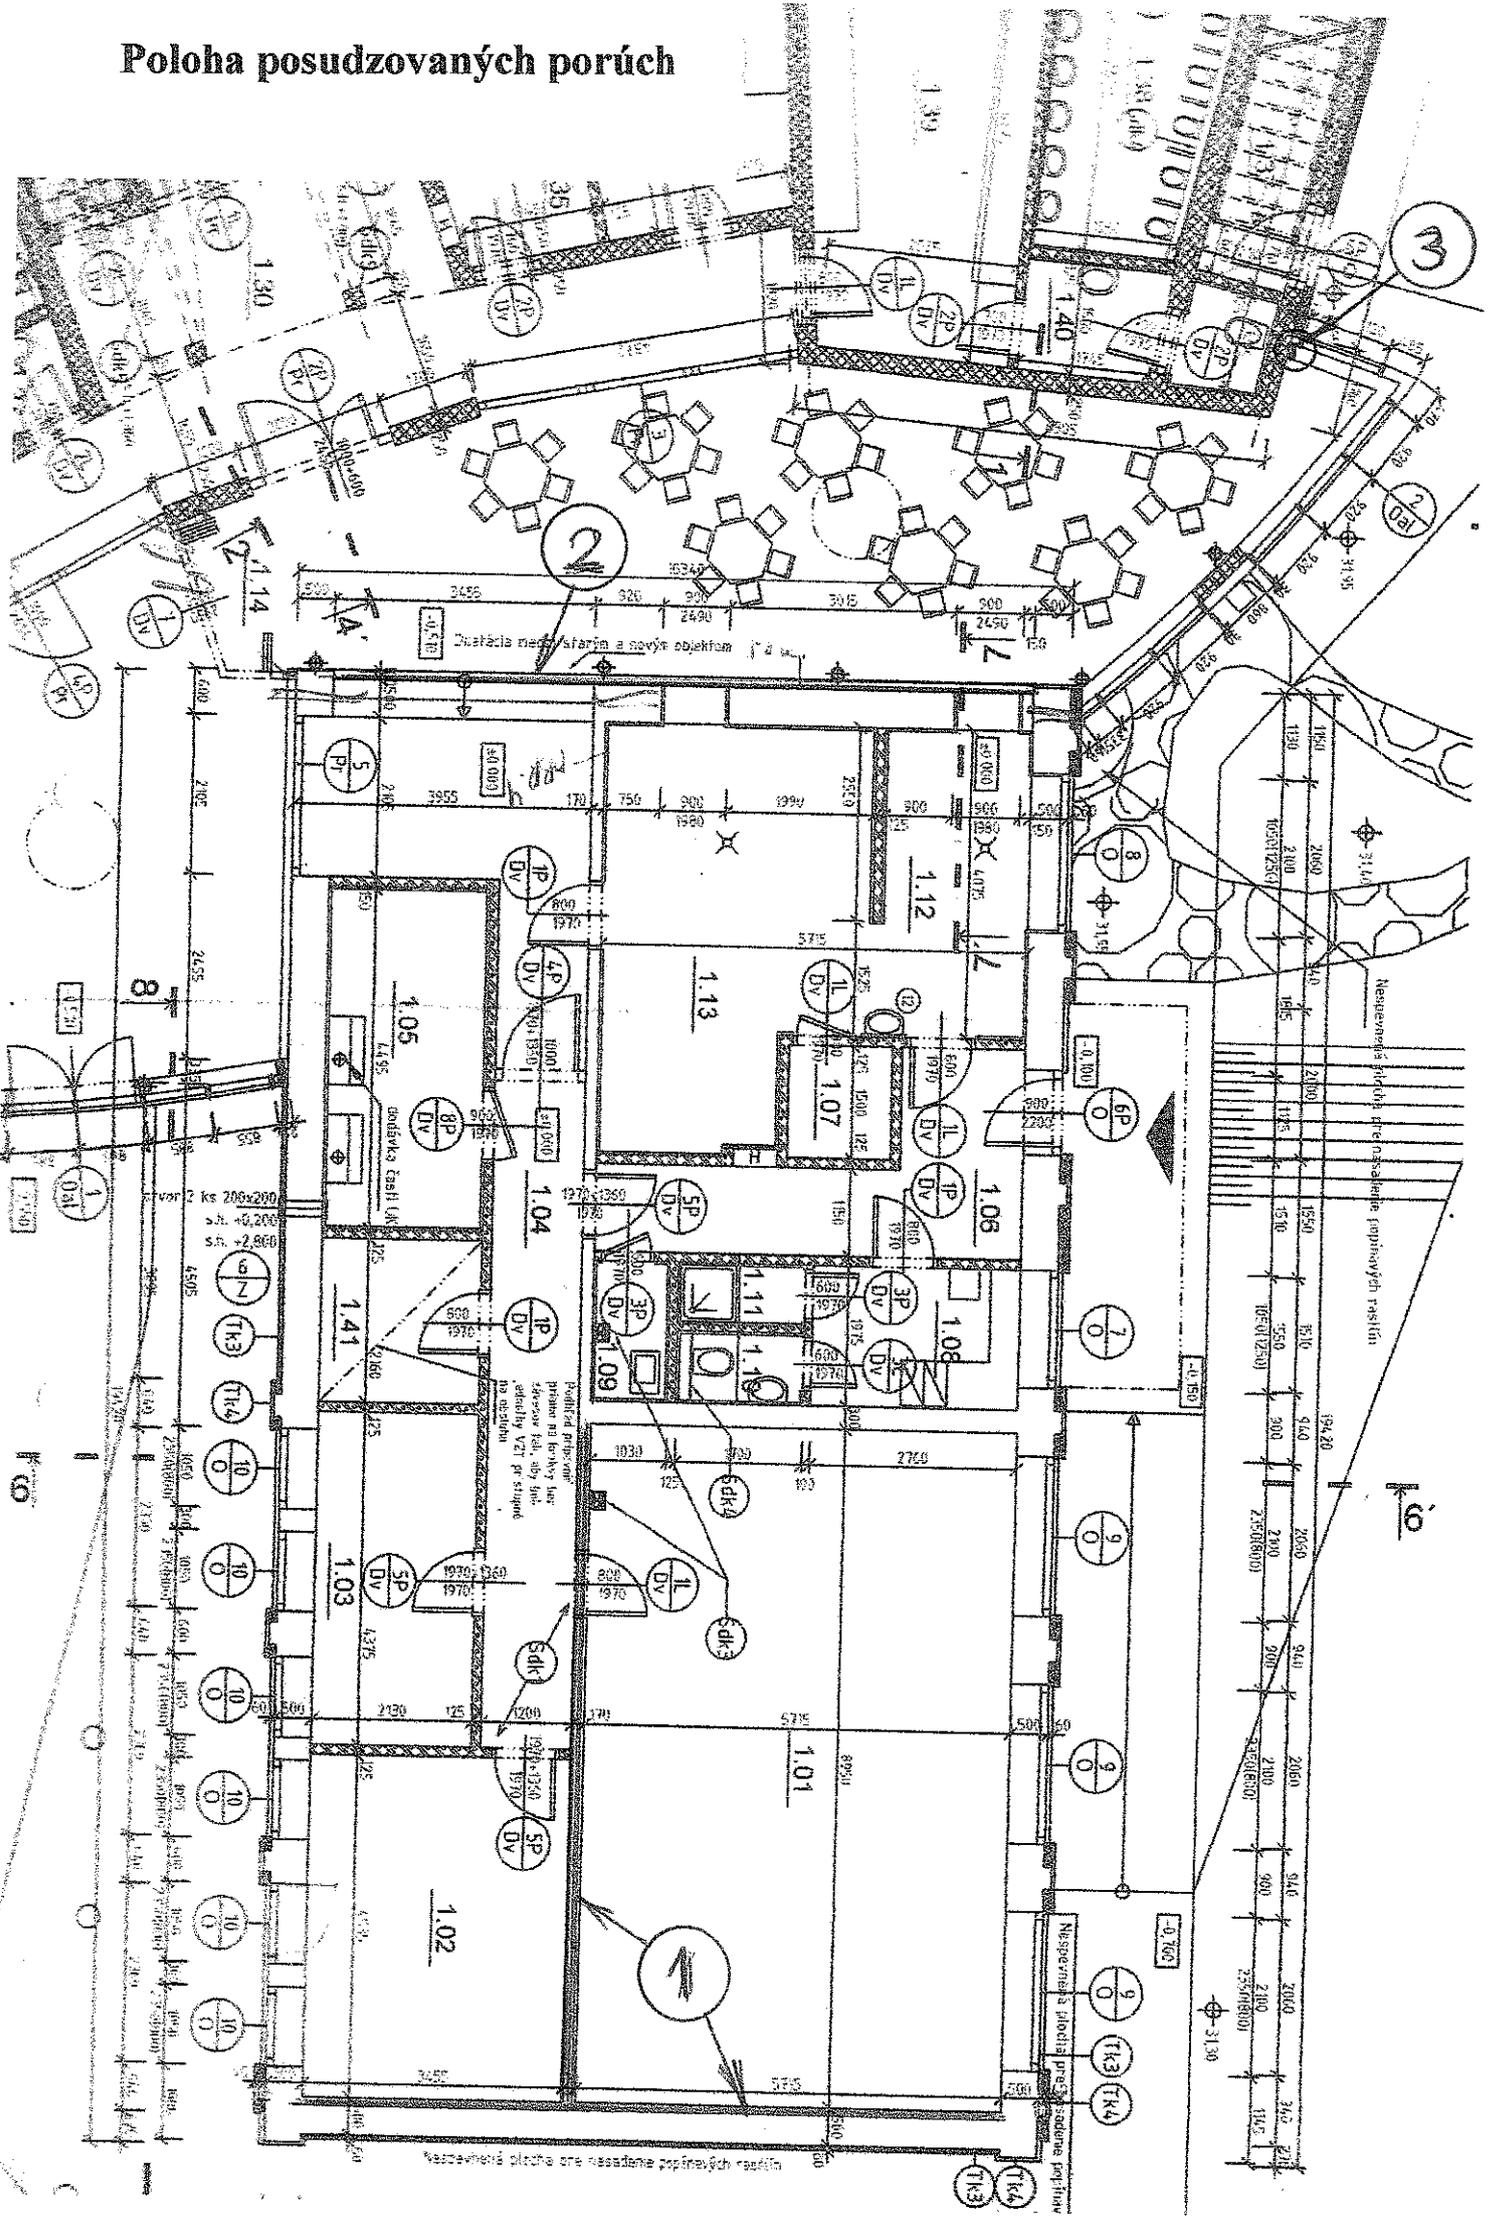
Poloha posudzovaných porúch

Na pôvodnej deliacej priečke hr. 15cm ako aj na vnútornom líci obvodovej nosnej steny v miestnosti riaditeľky a spoločenskej miestnosti sú vlásočnicové trhliny, tieto sú rôzne rozptýlené na celej ploche citovaných stien, okrem týchto trhlín sú v priečke po stranách dverného otvoru v priečke dve zvislé trhliny, ich orientácia a tvar sa odlišuje od ostatných trhlín.

Na styčnej škáre prístavby s pôvodným objektom je výrazná trhlinka na styku stien aj stropu.

V bloku "C" je v interieri na kontakte parapetnej steny s obvodovou stenou výrazná zvislá trhlina.

Ako jednou z možných príčin vzniku takto rozptýlených trhlín omietky je nedodržanie časových postupov pri realizácii omietok, (takéto trhlinky v omietkach vznikajú pri nedostatočnom vyzretí jadrovej omietky a následnom nanášaní vrchnej hladenej omietky).

Zvislé trhliny v blízkosti dverného otvoru vznikli pri realizácii tohoto otvoru, dosadnutím muriva na novo osadený naddverný preklad.

Otvorenie kontaktnej škáry medzi prístavbou a pôvodnou konštrukciou je bežné a viacmenej očakávané, spôsobené je konsolidáciou zeminy v základovej škáre nových základov. Časový priebeh takéhoto pohybu je závislý na type zeminy v základovej škáre, u súdržných zemín (hliny, íly) môže trvať aj niekoľko rokov, u nesúdržných zemín (štrky, piesky) konsolidácia prebehne takmer okamžite. Ďalším faktorom ovplyvňujúcim časový priebeh konsolidácie základových zemín je prítomnosť podzemnej vody, kolísajúca hladina priebeh konsolidácie predlžuje.

Obdobnú príčinu vzniku má aj porucha č.3, táto je s vysokou pravdepodobnosťou zapríčinená rozdielnym sadaním základov susedných stien. Vzhľadom na šírku trhliny odporúčam na trhlinu urobiť sadrový terč, v prípade že trhlina bude ešte v pohybe (prejaví sa prasknutím terča) odporúčam základový pás parapetu z exteriery objektu podbetónovať.

Uvedené trhlinky neohrozujú stabilitu dotknutých stien majú len estetický charakter, odstrániť ich možno pri maľovaní.

Tento typ estetického nedostatku sa bežne odstraňuje inštaláciou lišty, ktorá prekryje trhlinu, uchytená musí byť len na jednej strane prekryvanej trhliny.
